Caractéristiques	
Domaine piscicole	Salmonicole
Espèce repère	Truite Fario
Etat fonctionnel	Perturbé – Bon
Taux de perturbation	21.9 %
Gestion piscicole	Patrimoniale

1. Localisation et description générale du contexte

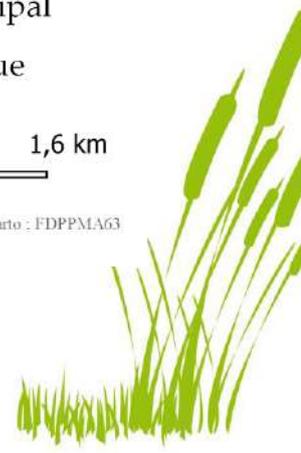
Figure 2 : Occupation des sols du contexte Carcasse

Le sol du contexte est occupé en majorité par des forêts de conifères (49%), avec des surfaces à usage agricole (43%) en rive qui peuvent être à l'origine des pressions sur le milieu.

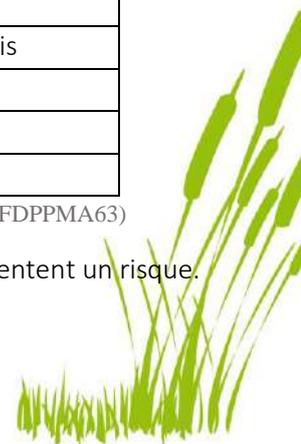
Figure 3 : Cours d'eau classés en Liste 1 et Liste 2 sur le contexte Carcasse
(Code de l'environnement L214-17)

L'ensemble du contexte est classés en Liste 1 : aucun ouvrage ne peut y être construit s'il constitue un obstacle à la continuité écologique. Le Carcasse est aussi classé en Liste 2 sur l'aval de son cours, tous les ouvrages présents doivent être gérés, et entretenus pour assurer le transport des sédiments et la circulation des poissons migrateurs de façon suffisante.

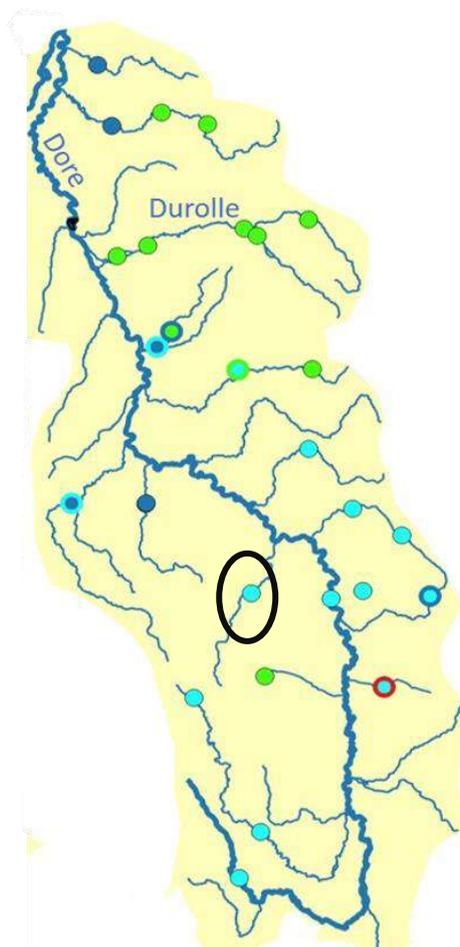
Figure 6 : Localisation des secteurs échantillonnés et des groupements génétiques sur le bassin de la Dore

L'échantillon du Carcasse appartient au cluster (bleu clair) qui regroupe la plupart des échantillons prélevés en amont sur les affluents de la Dore et sur le contexte Dore 1.

Il n'y a aucun signe d'introgession génétique avec les stocks de pisciculture, cela signifie que les individus sont essentiellement issus de reproduction naturelle et les individus de pisciculture (s'ils sont lâchés dans le milieu) ne s'implantent pas de façon pérenne.

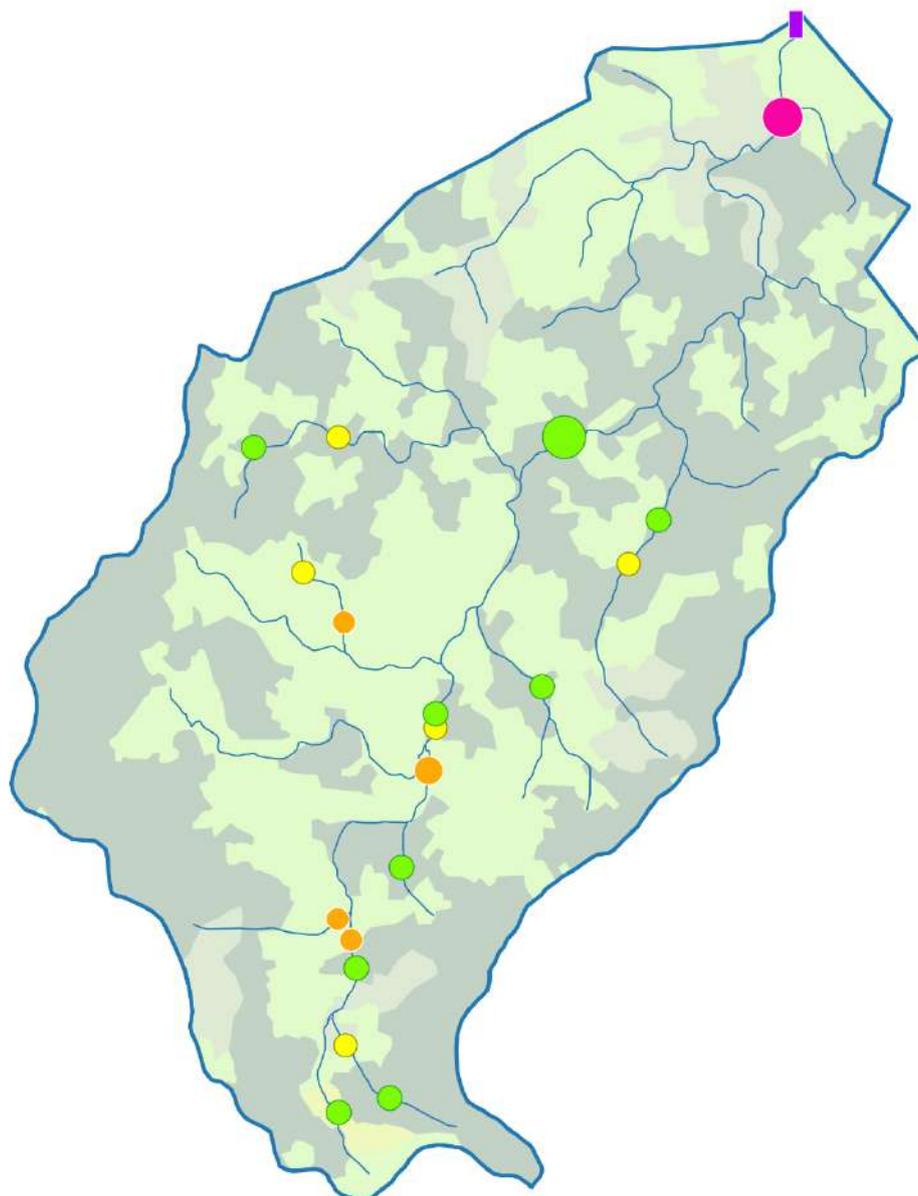
Figure 7 : Origine des perturbations sur le contexte Carcasse

Agriculture	13 %
Industrielle	38 %
Loisirs	10 %
Sylviculture	39 %
Urbaine	0 %
Seuils	0 %
Déficit total	494

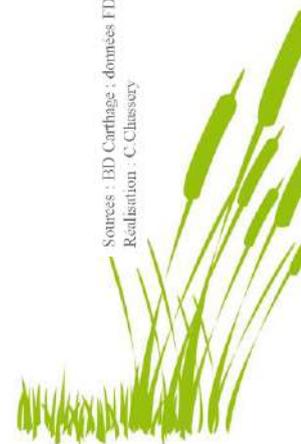
Taux de perturbation 2013	Taux de perturbation 2021
21.9 % - Bon	21.9 % - Bon
